検査評価基準（修復歴）変更のお知らせ

検査評価基準(修復歴)変更のお知らせ

1・ピラーの基準線について

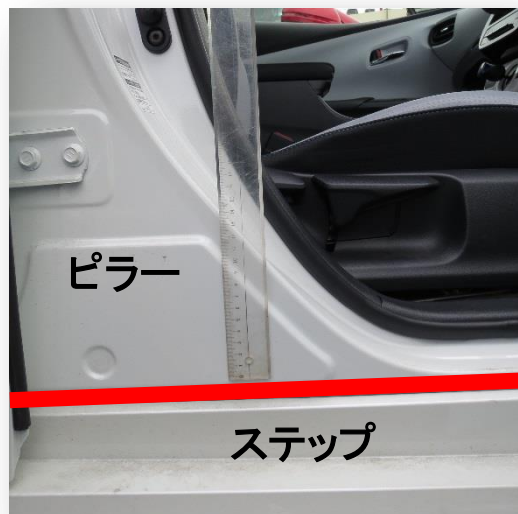
※1 現行基準線

現行	変更後
交換	ステップの立ち上がり※1より上方の交換はピラー交換扱い	ステップの立ち上がりより 上方の12cmの高さ※2 より ピラー交換扱い 下方はステップ交換扱い(ピラー下部と記入)
B P	ステップの立ち上がり※1より上方のBPIはピラーBP扱い	ステップの立ち上がりより 上方の12cmの高さ※2 より ピラーBP扱い 下方はステップBP扱い(ピラー下部と記入)
歪み	ステップの立ち上がり※1より上方の外板を介して500円玉の範囲を超える凹みは歪み扱い	ステップの立ち上がりより 上方の12cmの高さ※2 より上の外板を介しての500円玉の範囲を超える凹みは歪み扱い 下方はステップA、U扱い(ピラー下部と記入)

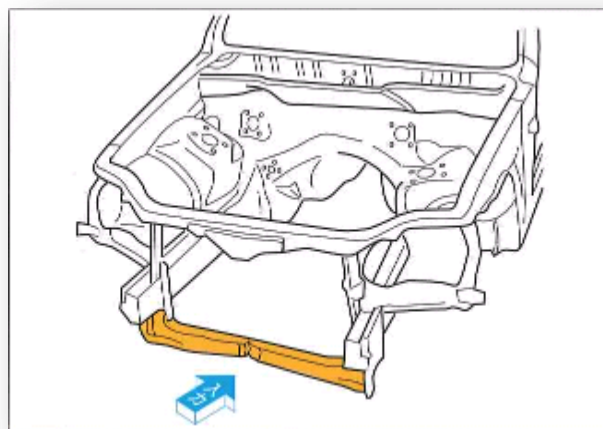
※1 前方からの入力例

現行	変更後
交換	修復歴 R点	変更無し
B P ・ ク ラ ン プ 跡	拳大を超える範囲をBP跡及びクランプ跡 修復歴 RA点	変更無し
曲がり	入力方向に関わらず拳大を超える範囲の凹み及び 入力反対側まで貫通し、曲がっている場合 修復歴 RA点	前方からの入力※① で拳大を超える凹み 及び 入力後方まで貫通し曲がっている場合とし、 突上げによる下方からの入力※2 による凹みは修復歴としない ※ただし著しく大きく曲っているものは修復歴とする

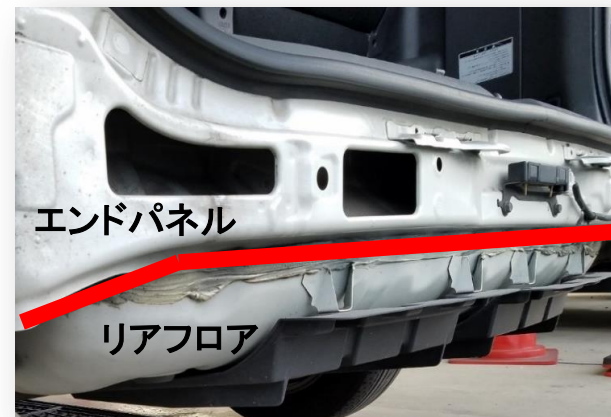
※1 フロアがエンドパネル下方に露出している車輛例

現行	変更後	
交換・クランプ跡	修復歴 R点	変更無し	
歪み B P 跡	フロア後方にエンドパネルが接合されている場合	奥行500円玉程度の範囲を超える歪み・BP跡 修復歴 R点	変更無し
	フロアがエンドパネルの下方に伸びて露出している場合※1	500円玉程度の範囲を超える歪み・BP跡 修復歴 R点	拳程度の範囲を超える歪み・BP跡 修復歴 R点

写真は70系 ノア VOXY

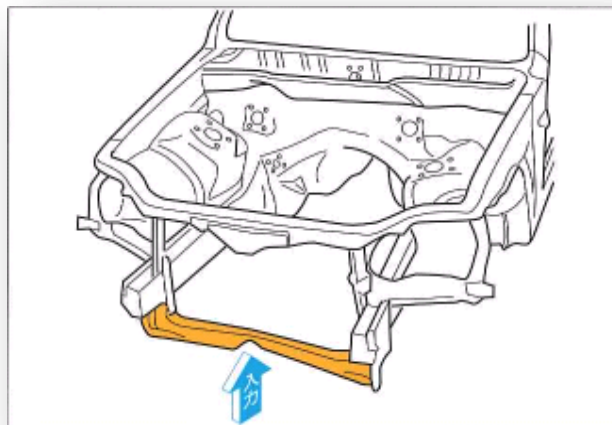
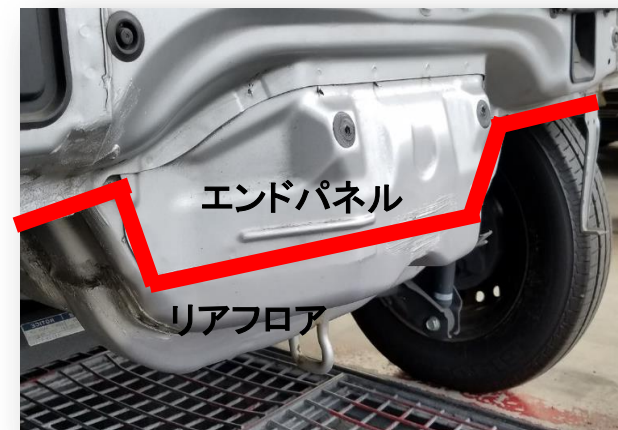
※2 突上げによる下方からの入力例

写真はL175S ムーブ
